PIANO REGOLATORE GENERALE DEL TERRITORIO UNIONALE

Verifiche di compatibilità degli strumenti urbanistici
al Piano per l'Assetto Idrogeologico (P.A.I.)

Indagini geologico - tecniche

Relazione geologico tecnica (R.G.G.)

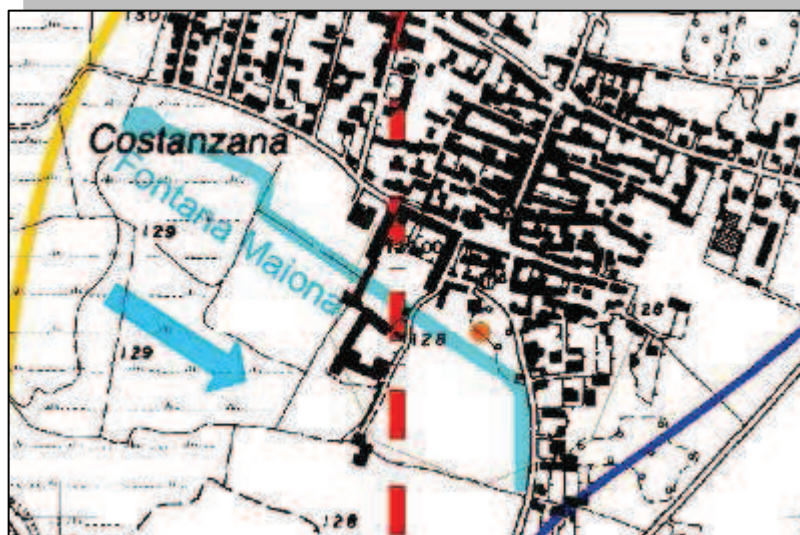
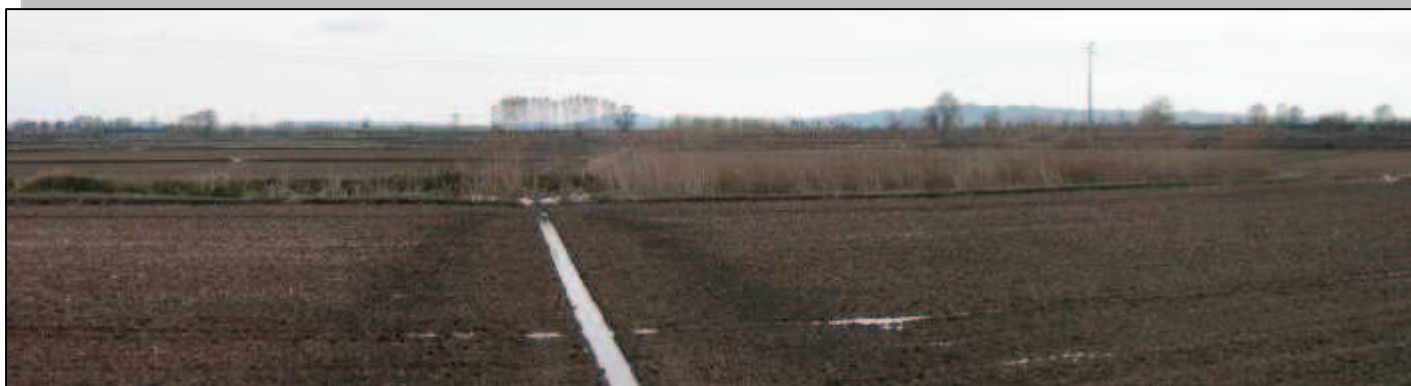
All'interno del territorio comunale di Costanzana, nei pressi del centro abitato, è presente un fontanile denominato Fontana Maiona, la cui ubicazione è evidenziata sulla cartografia di riferimento corrispondente alla Carta Geoidrologica *Tav. 04*, di cui si riporta di seguito uno stralcio e la relativa fotografia.

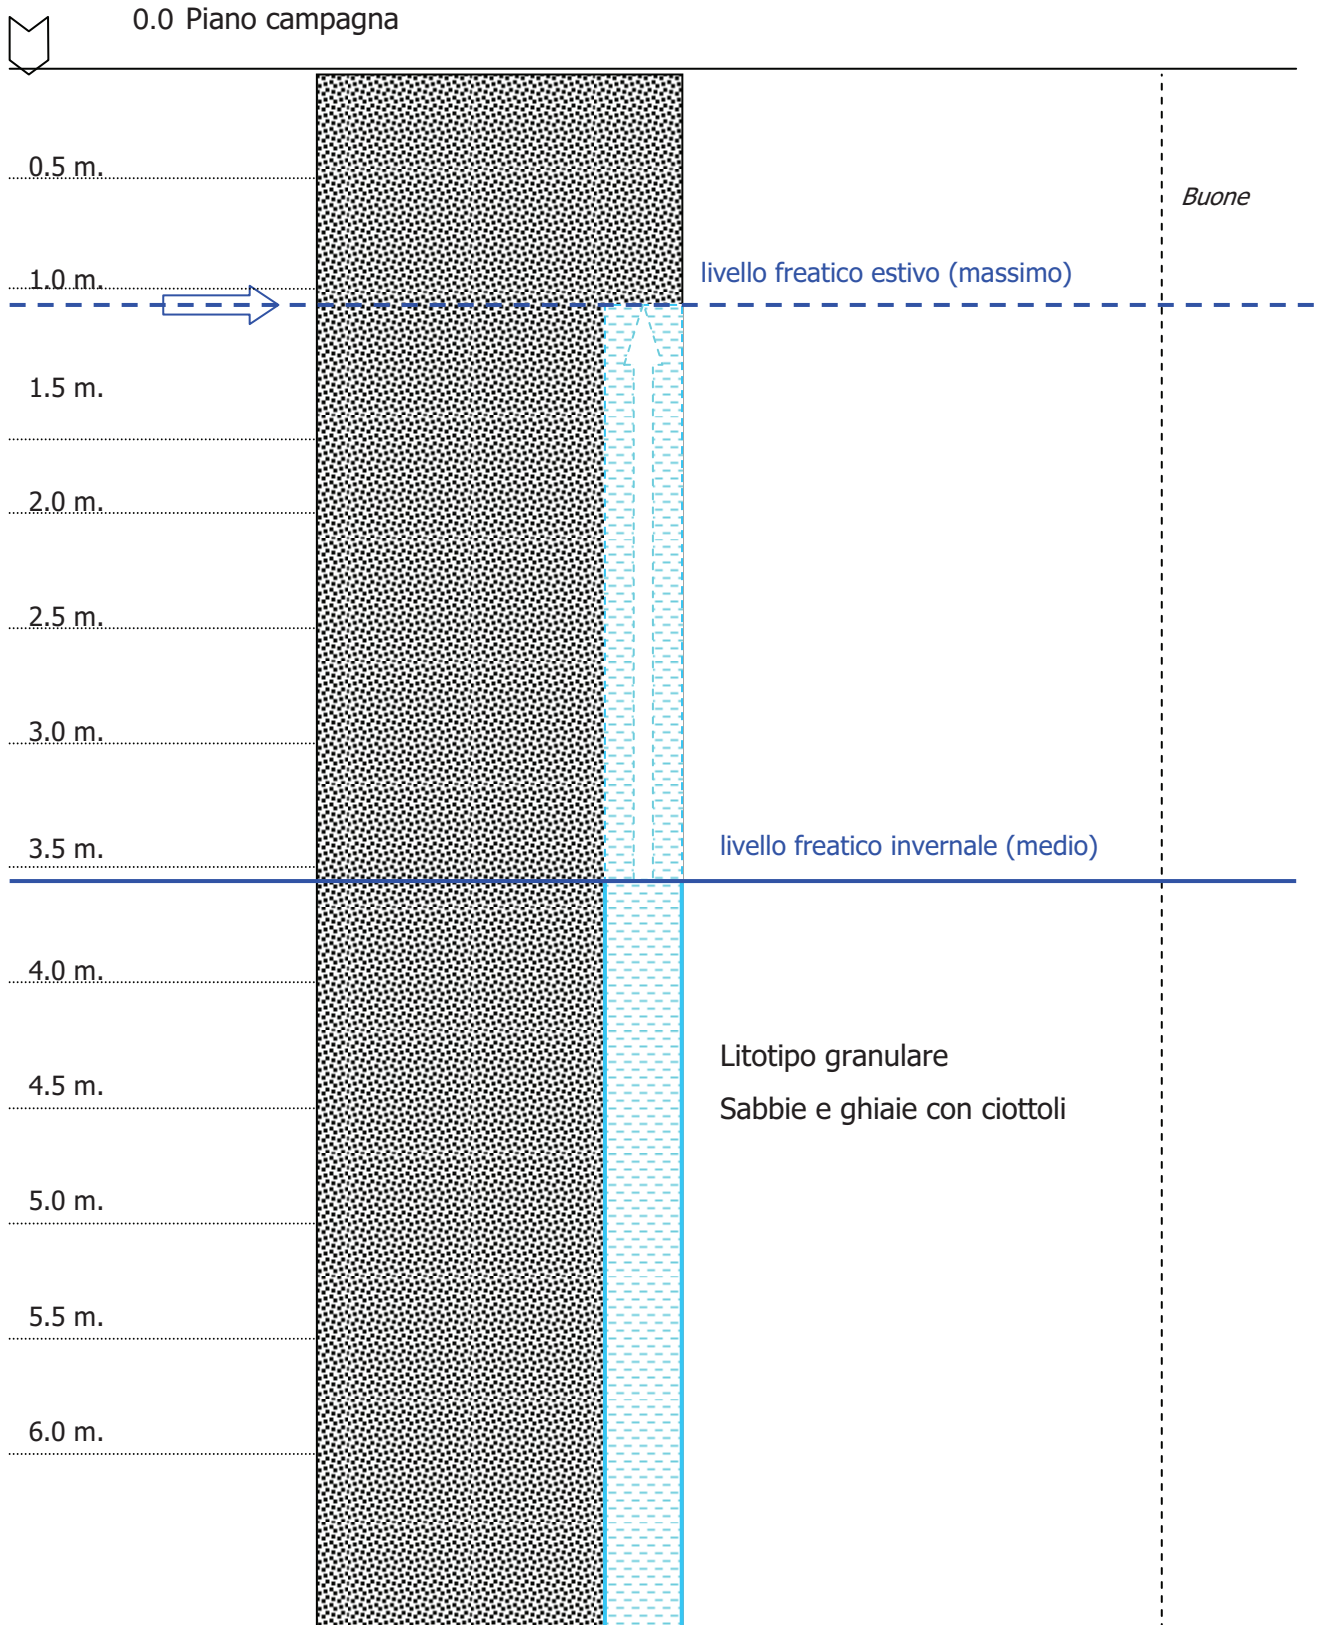
5.1.1. Colonna Litostratigrafica Tipo a² - a³

Quote assolute (-m)	Stratigrafia (<i>retini</i>)	Descrizione qualitativa dei litotipi	Caratteristiche Geotecniche (<i>stimate</i>)
------------------------	-----------------------------------	---	--

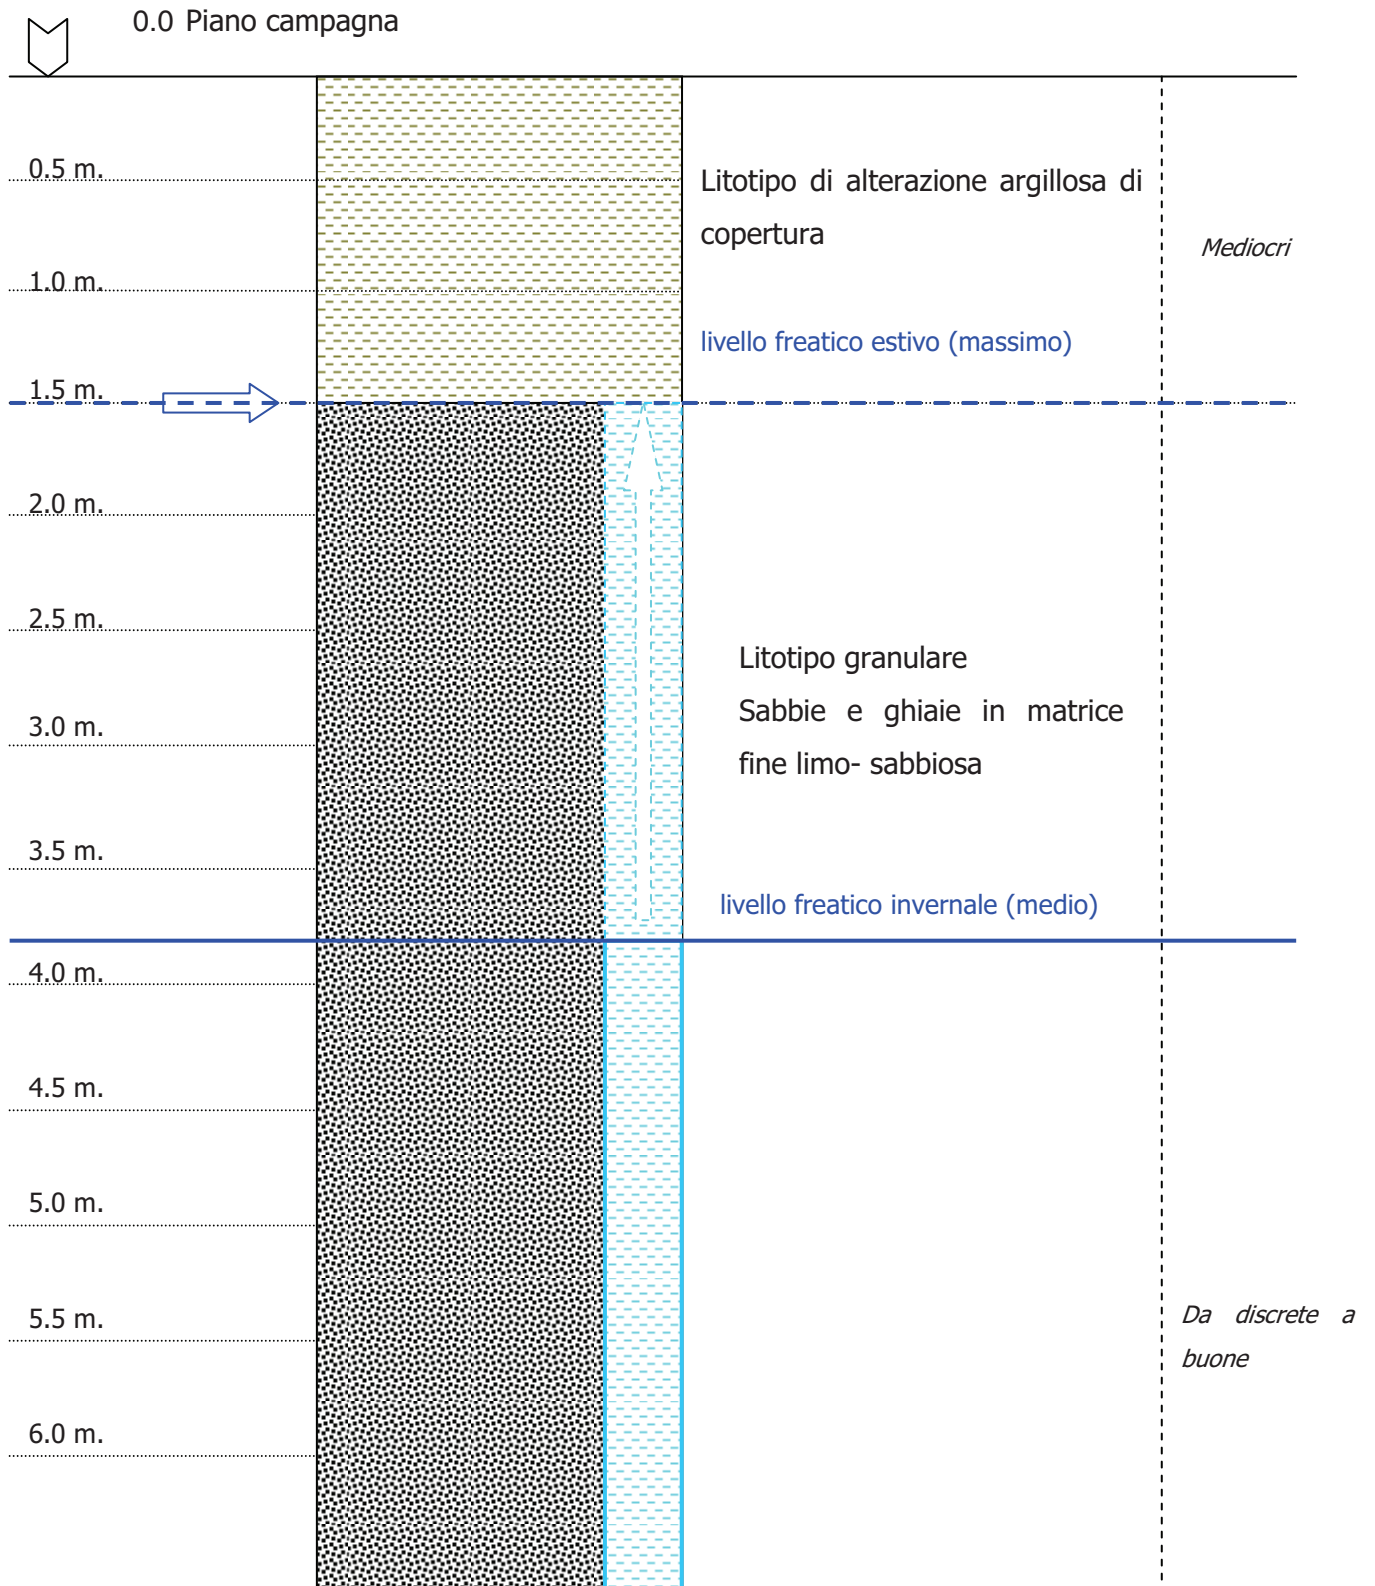
5.1.3. Colonna Litostratigrafica Tipo - Fg^w-F1^w

Quote assolute (-m)	Stratigrafia (retini)	Descrizione qualitativa dei litotipi	Caratteristiche Geotecniche (stimate)
------------------------	--------------------------	---	---

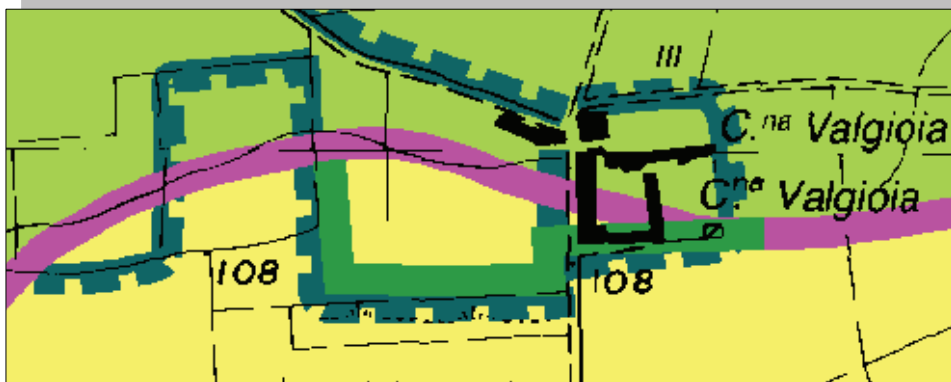
A seguito dei rilievi in sito svolti per le indagini in oggetto è stata evidenziata una leggera discrasia tra la fascia B delimitata dal P.A.I. in loc. C.na Valgioia e la reale situazione morfologica.

L'attuale fascia attraversa l'insediamento descritto mentre in realtà immediatamente a sud dello stesso è presente un terrazzo morfologico con andamento ad angoli retti, conseguenti alle modificazioni introdotte dalle necessità agricole.

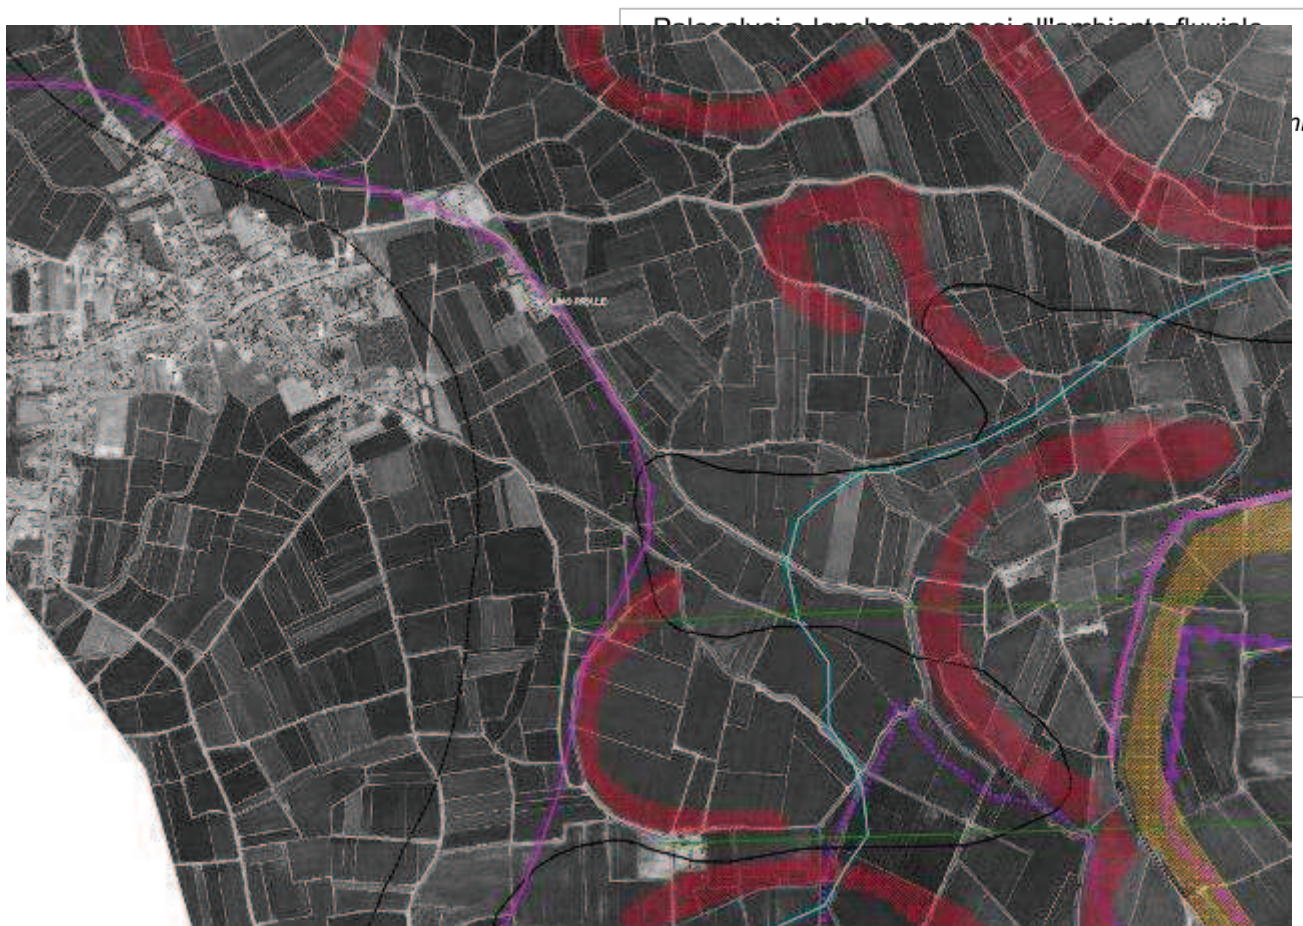
L'esame della parte di analisi geomorfologica dello studio (*elab. 3X41-2-1C_16-01000*) evidenzia per l'area di interesse quanto riportato in stralcio di seguito.

Gli unici elementi presenti e degni di nota dei dintorni dei nuclei abitativi comunali sono potenziali paleoalvei della tipologia a più lungo tempo di ritorno, ($> Tr$ 200 anni) quindi con probabilità di evento (di riattivazione) estremamente contenuta.

La probabilità di riattivazione dei suddetti paleoalvei, peraltro in genere non interessanti aree edificate, risulta estremamente ridotta, considerato inoltre la presenza dei **rilevati arginali in gran parte ritenuti adeguati** (*rif. Cap. 3.1*) limita ulteriormente la suddetta remota riattivabilità.

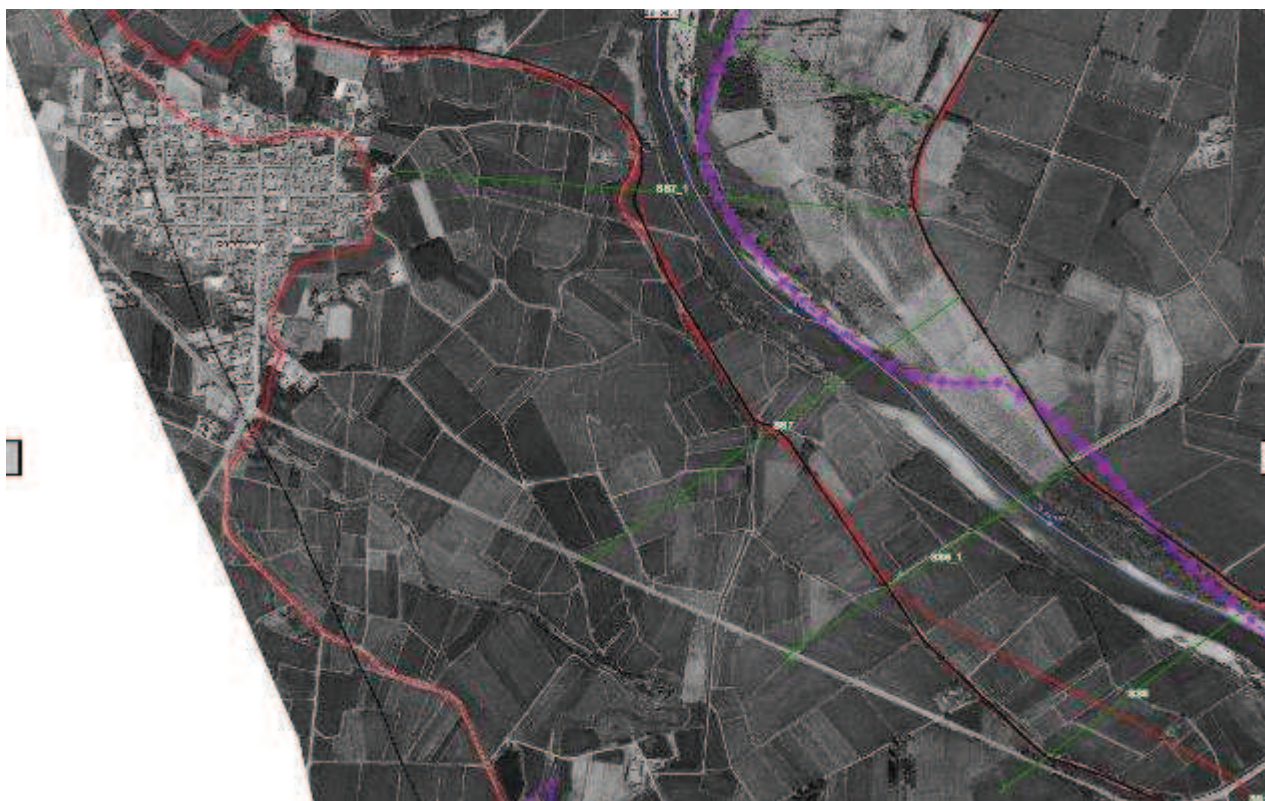
7.2. Stralcio proposta di variante nuove fasce SESIA – Comune CARESANA

Per l'area in oggetto le variazioni in termini di tracciato delle fasce per quanto riguarda la fascia B risultano contenute ed in genere minimali.

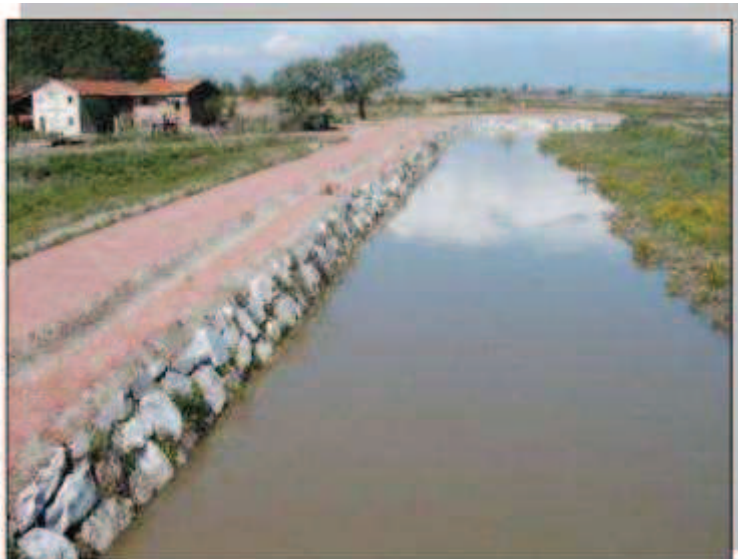
Come per il Torrente Marcova, sono stati rilevati diversi ponti e una doppia scogliera ad W dell'abitato di Pezzana (**Loc. M.no Bona di sopra**). In tale località sono stati svolti, complessi e completi lavori di sistemazione idraulica completati nella primavera del 2005 (Rif. foto a fianco), che hanno comportato un miglioramento

significativo delle condizioni di deflusso con congiunta minimizzazione della pericolosità idraulica esistente.

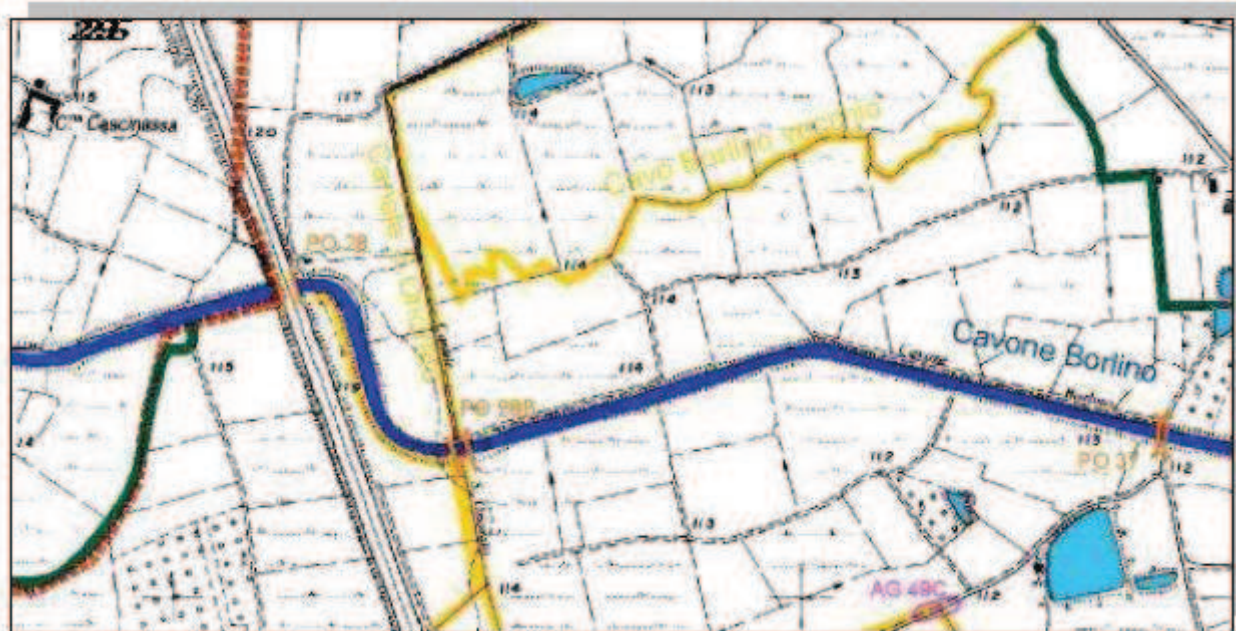
- **PO4** – (Costanzana)
- **PO21** – (Pezzana)
- **PO28 - 28B – 37 - 39** – (Caresana)
- **PO43 – 44** (Motta de' conti)

CODICE			TIPOLOGIA					STRUTTURA		CARATT. GEOMETRICHE					RILEVATI		località
Torrente	cod. opera	progr. opera	autos trada le	strad ale	ferro via	pont e canale	pedo nale	trava ta	arco	n. camp ate	lunghezza totale (m)	luce libera totale (m)	larghezza impalcato	altezza intradoss o fondo alveo	alt. Max sponda sx	alt. Max sponda dx	
T. Marcova	PO	4		X					X	3	34	22	7	4.6	3	2	Forn. Savio
T. Bona	PO	21		X				X		1	18	13	14	5.4	0.5	1	M. Bona di sopra
T. Marcova	PO	28	X					X		3	40	17	35	3.8	2.5	2	Autostrada
C. Borlino	PO	28B					X		X	1	9	7	1	4	2	2	SE C.na Cascinassa
C. Borlino	PO	37					X		X	1	9	7	0.8	4.3	2	2	SW Caresana
C. Borlino	PO	39		X					X	3	25	22	5	3.4	2	3	C.na Isoletta
Col. Marcova	PO	43		X				X		1	7	5	6	2.1	2.5	2	Centro abitato
Col. Marcova	PO	44		X					X	1	6.5	5.5	6	2.9	3	3	Centro abitato

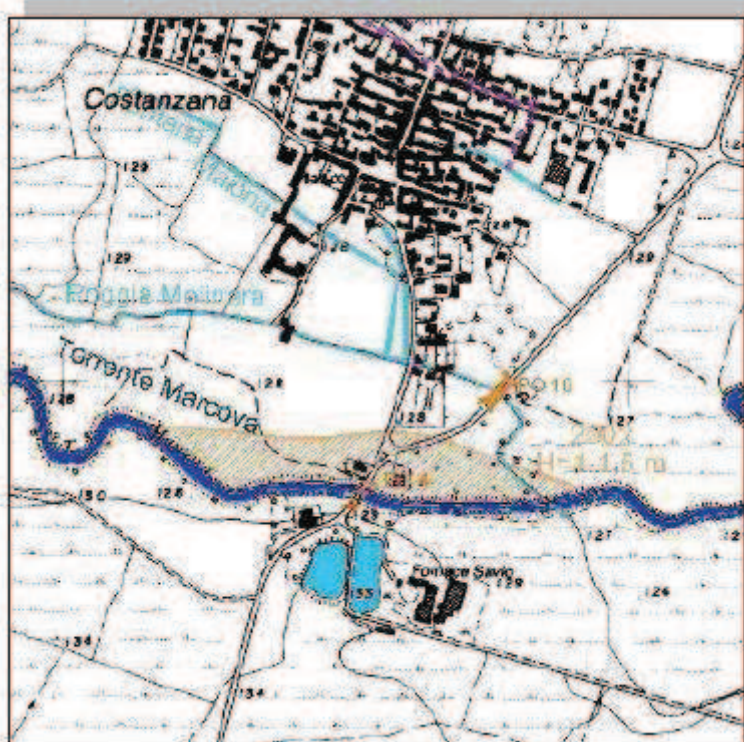
➤ Cavo dei Frati – **Cai1**

CODICE			TIPOLOGIA			CARATT. GEOMETRICHE				
Torrente	Cod. opera	progr. opera	a sez. aperta	fondo alveo	a sez. chiusa	larghezza (m)	lunghezza (m)	altezza (m)	sezione	diametro (m)
Cavo dei frati	CAi	1			X		845		Circolare	1.0

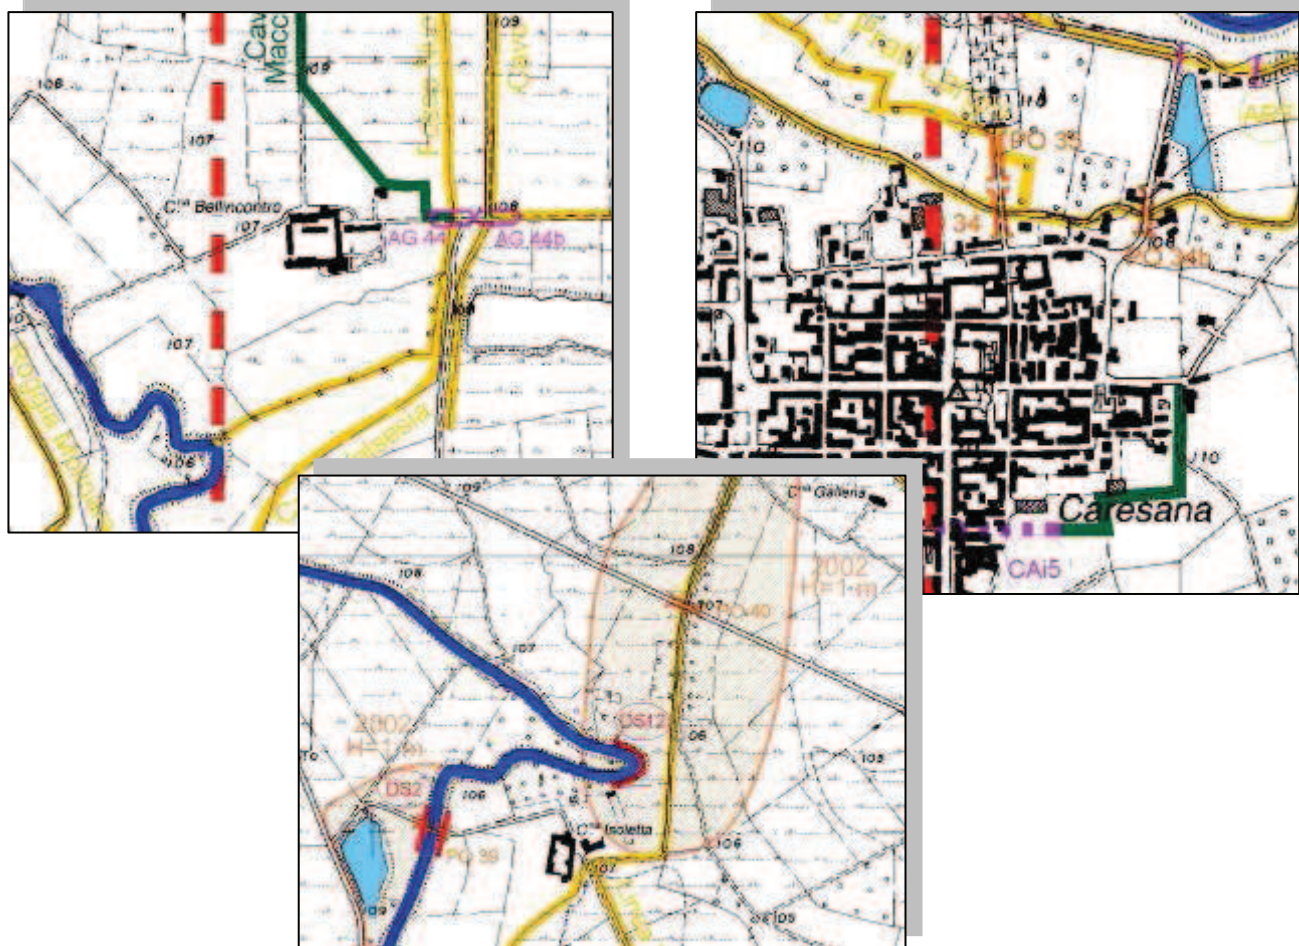
- Roggia Molinara – **PO34**
- Torrente Marcova – **PO39** (citato in precedenza)
- Roggia Molinara – **PO40**

CODICE			TIPOLOGIA					STRUTTURA		CARATT. GEOMETRICHE				RILEVATI		località	
Torrente	cod. opera	progr. opera	autotrada	stradale	ferrovia	ponte canale	pedonale	travata	arco	n. campate	lunghezza totale (m)	luce libera totale (m)	larghezza impalcato	altezza intradoss o fondo alveo	alt. Max sponda sx	alt. Max sponda dx	
R. Molinara	PO	34		X				X		1	4	3	5	2.3	1.5	1.5	Cimitero
R. Molinara	PO	40		X				X		1	7	6	8	1.7	3	2.5	C.na Galleria

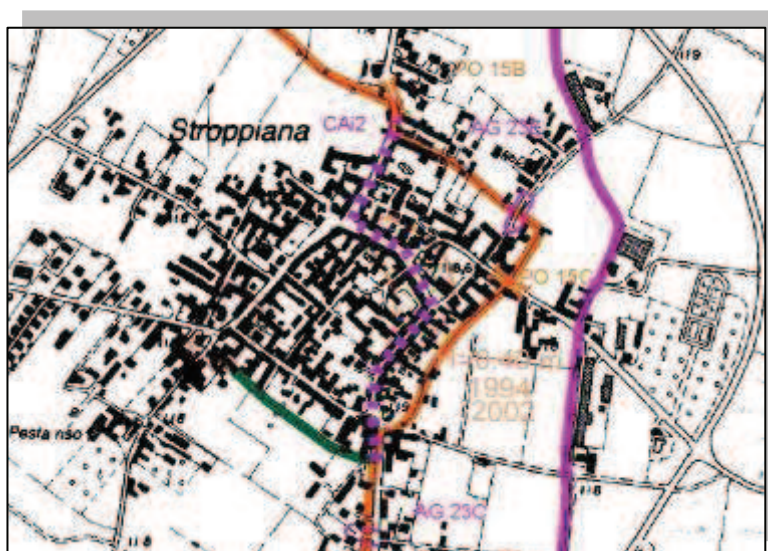
➤ Roggia Corazzana– **Cai2**

CODICE			TIPOLOGIA			CARATT. GEOMETRICHE				
Torrente	Cod. opera	progr. opera	a sez. aperta	fondo alveo	a sez. chiusa	larghezza (m)	lunghezza (m)	altezza (m)	sezione	diametro (m)
R. Corazzana	CAI	2			X		720		Circolare	1.5

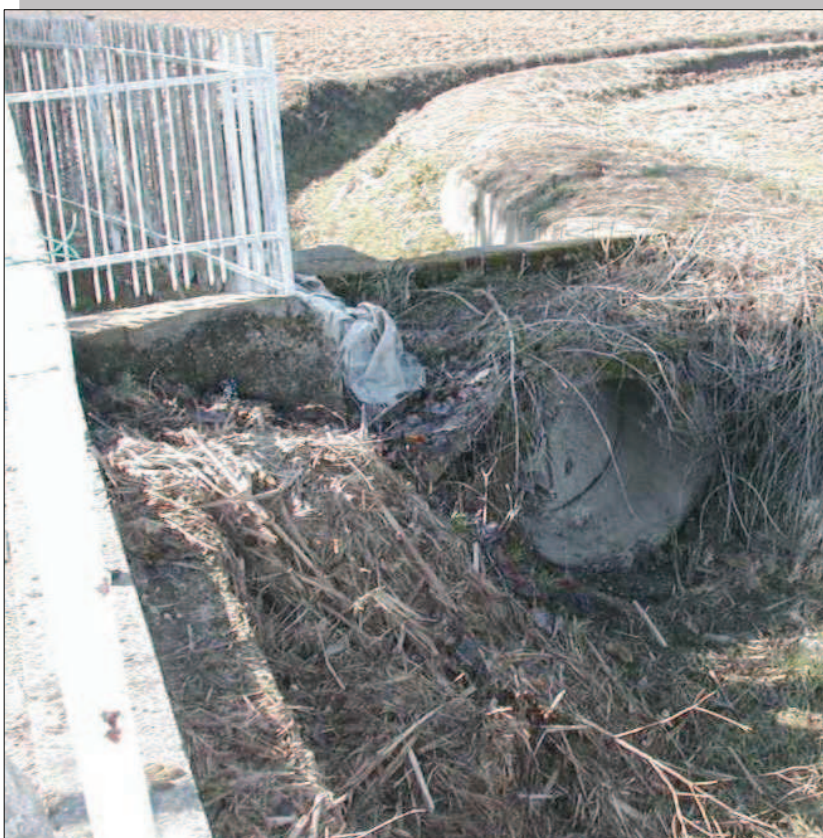
Cai2

Per quanto concerne questo corso d'acqua la situazione di accumulo temporaneo è ben evidente.

Pendenza dell'alveo = 0.006 [%]					
Coefficiente di scabrezza di BAZIN pari a 0.46					
Andamento della Scala delle Portate per la Sezione prescelta (Calcoli con TOLLERANZE pari ad 1/1000 della portata)					
H0	Q	Area	R	V	Tol
(m)	(mc/s)	(mq)	(m)	(m/s)	(l/s)
0.094	0.027	0.046	0.061	0.579	0.027
0.188	0.126	0.128	0.118	0.987	0.126
0.281	0.303	0.230	0.171	1.318	0.303
0.375	0.552	0.346	0.220	1.596	0.552
0.469	0.866	0.472	0.265	1.833	0.866
0.563	1.234	0.606	0.306	2.037	1.234
0.657	1.644	0.744	0.343	2.210	1.644
0.750	2.084	0.884	0.375	2.357	2.084
0.844	2.539	1.024	0.403	2.479	2.539
0.938	2.994	1.163	0.425	2.575	2.994
1.032	3.431	1.296	0.442	2.647	3.431
1.126	3.830	1.422	0.453	2.693	3.830
1.219	4.167	1.538	0.456	2.709	4.167
1.313	4.411	1.640	0.452	2.689	4.411
1.407	4.508	1.722	0.435	2.619	4.508

Massima portata smaltibile al colmo – 4.5 m³/s

Massima portata rilevata – (≈) 5.0 m³/s

Le portate sono pressochè simili, con una leggera insufficienza, che può determinare una limitata criticità. Tuttavia si rimane dell'avviso che in tali condizioni rimane maggiormente importante una cura della pulizia idraulica della sezione per il mantenimento del corretto deflusso rispetto al contenuto deficit trovato.

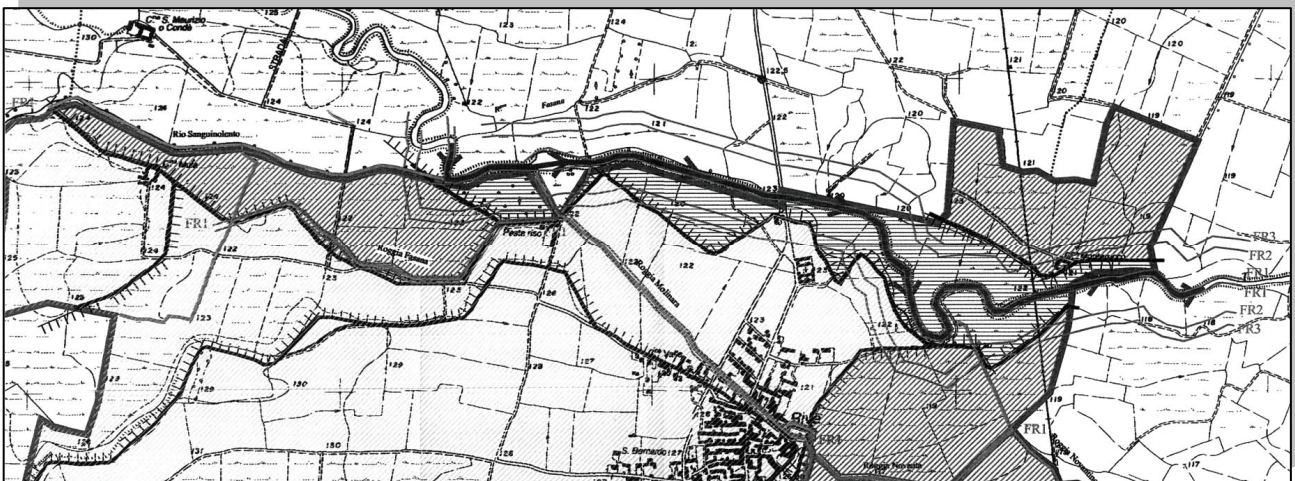
Comune di Rive

CLASSE IIIa
EeA. Aree inondabili dell'alveo attivo del Torrente Marcova . Si tratta di zone soggette a inondazioni con tempi di ritorno anche annuali, per acque di esondazione aventi altezze di circa 1m ad alta energia , e con deposito di materiale ghiaioso - sabbioso .

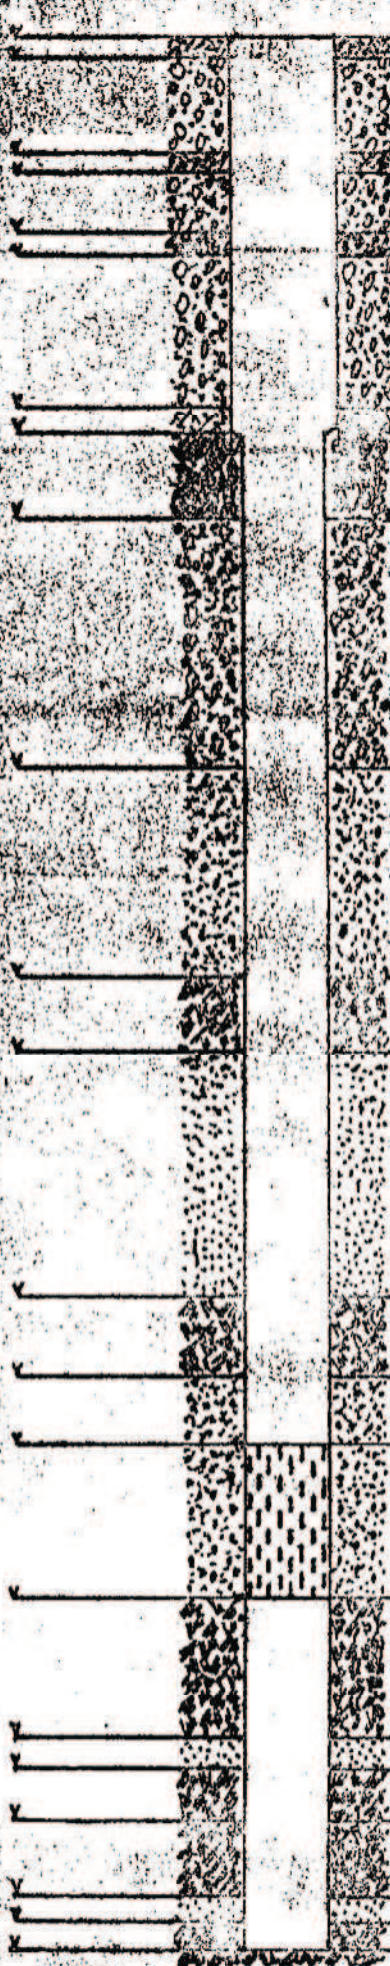
STRATIGRAFICO POZZO
 DIAMETRO mm. 500 - 300
 PROFONDITÀ 31 - 149m.
 Scala lung. 1:500

Località.
 COMUNE DI CARESANA (VC)
 Cortile Acquadotto.

0
 - 1,50
 - 9
 - 10
 - 15
 - 16
 - 29
 - 31
 - 34
 - 57
 - 73
 - 79
 - 98
 - 104
 - 109
 - 121
 - 132
 - 134
 - 138
 - 144
 - 147
 - 149

PIANO CORTILE
 TERRENO NORMALE
 GHIAIA E SABBIA
 ARGILLA GIALLA
 GHIAIA E SABBIA
 ARGILLA CON PIETRE
 GHIAIA GROSSA
 ARGILLA SABBIOSA
 ARGILLA GRIGIO BLEU
 GHIAIA GROSSA
 SABBIA E GHIAIETTO
 ARGILLA GRIGIO BLEU
 SABBIA GRIGIA
 ARGILLA BLEU
 SABBIA E GHIAIETTO
 SABBIA E GHIAIETTO
 ARGILLA BLEU
 SABBIA GRIGIA
 ARGILLA BLEU
 ARGILLA GRIGIO BLEU
 SABBIA GRIGIA
 ARGILLA BLEU
 ARGILLA BLEU
